## **Wyciąg**

### **SPRAWOZDANIA z działalności komisji powołanej przez Głównego Inspektora Nadzoru Budowlanego**

**w sprawie ustalenia przyczyn i okoliczności  
katastrofy budowlanej w dniu 28 stycznia 2006 r.  
pawilonu wystawienniczego przy ul. Bytkowskiej 1 na  
terenie Międzynarodowych Targów w Katowicach”**

**- WARSZAWA maj 2006 r. -**

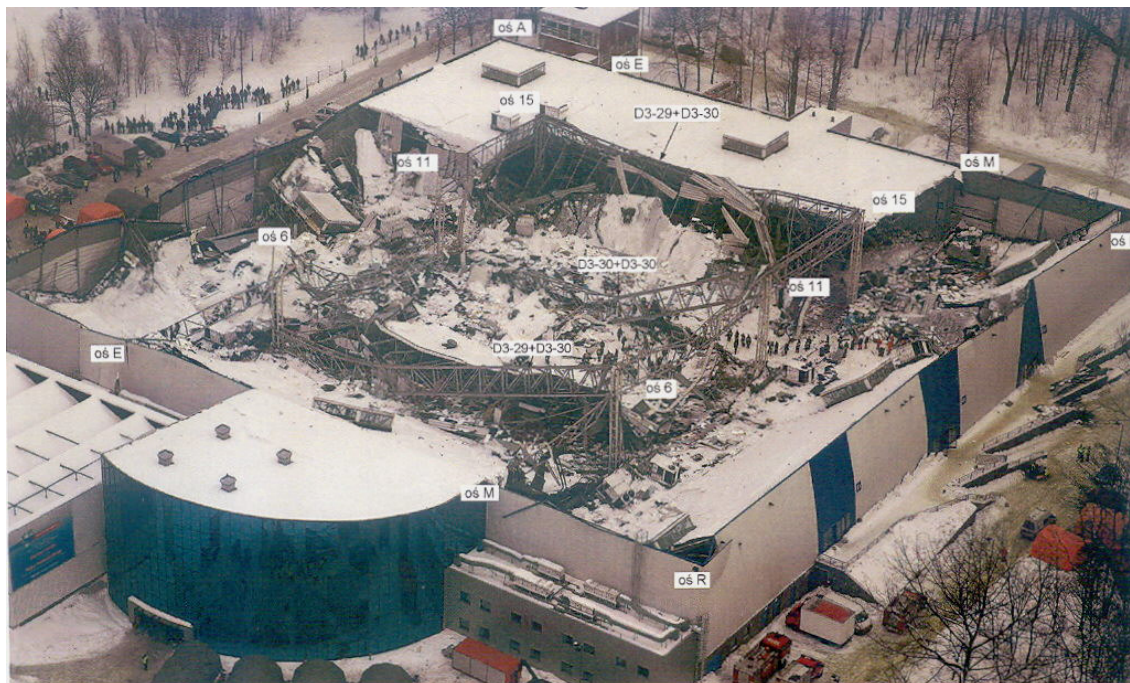
Rys. 2. Widok pawilonu wystawienniczego na terenie Międzynarodowych Targów Katowickich - po katastrofie

- zniszczeniu konstrukcji dachu budynku,
- częściowym zerwaniu wiązarów dachowych wraz ze stężeniami,
- odkształceniu lub częściowemu zniszczeniu pozostałej części konstrukcji nośnej obiektu (słupy),
- częściowym zniszczeniu a także częściowym wielopłaszczyznowym odkształceniu przegród zewnętrznych (ściany) pawilonu.

Przeprowadzone przez członków Komisji kolejne oględziny terenu katastrofy w dniu 30 stycznia br. (wstrzymana akcja ratownicza) potwierdziły, że całkowitemu zawaleniu uległa konstrukcja dachu w części środkowej o wymiarach 47 x 52 m (ok. 35 % powierzchni pawilonu). Pozostała część pawilonu uległa poważnej destrukcji i częściowemu zawaleniu.

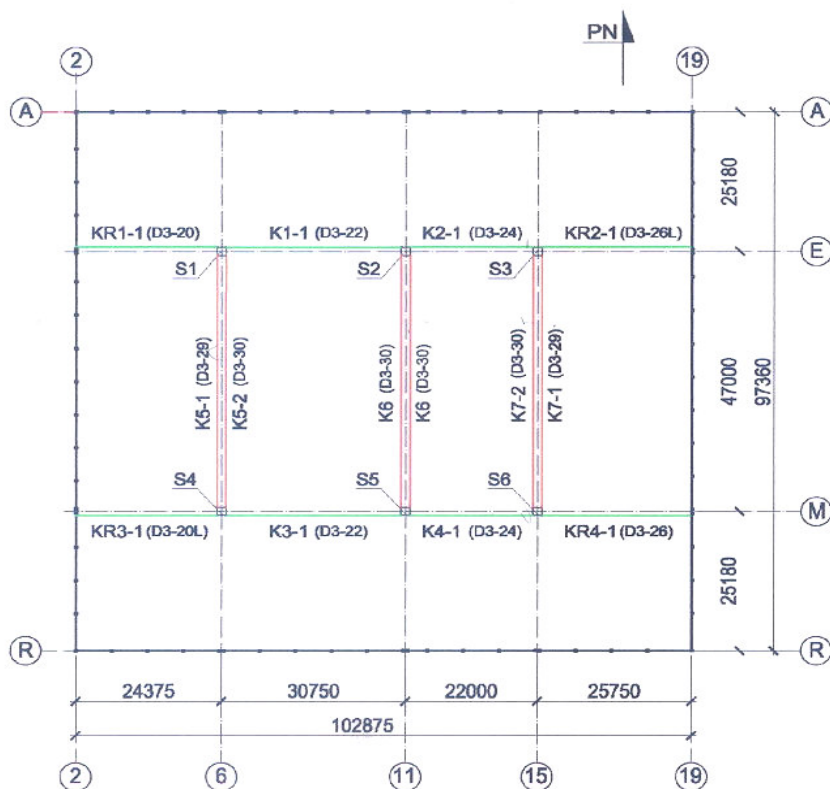
Przyjęty układ konstrukcyjny pawilonu wystawienniczego (hali) był układem niekorzystnym, w którym utrata nośności (stateczności) jednego elementu (pręta) w podciągach głównych mogła potencjalnie spowodować zawalenie się dachu przynajmniej nad dwoma polami. Utrata nośności jednego ze słupów głównych (środkowych), groziła zawaleniem się dachu nad co najmniej czterema polami.

Rys. 3. Układ podciągów konstrukcji dachu hali  
(podciągi główne – kolor czerwony, podciągi podłużne – kolor zielony)

Według projektu pierwotnego montażowe nakładki łączące **pas** podciągów głównych miały [PŚI.] przekrój brutto wynoszący 38,5% przekroju łączonych ceowników (netto 24,4%) przy 96% wykorzystaniu nośności tych ceowników przy obciążeniu obliczeniowym normowym. Tak więc, pierwotna nośność styków tych dźwigarów była **czterokrotnie zaniżona**.

Podobnie zaprojektowane zostały **styki montażowe podciągów** w niższej części hali (osie E i M), w których nakładki łączące miały w projekcie pierwotnym, w stosunku do przekroju ceowników pasa, przekrój 32% netto ( 53% brutto). Było to **trzykrotne zaniżenie** nośności. W **wyższej części** tych samych podciągów nośność obliczeniowa nakładek netto wynosiła 50,7% nośności pasów, a więc **dwukrotnie za mało**.
