## **Wyciąg**

### **SPRAWOZDANIA z działalności komisji powołanej przez Głównego Inspektora Nadzoru Budowlanego**

**w sprawie ustalenia przyczyn i okoliczności  
katastrofy budowlanej w dniu 28 stycznia 2006 r.  
pawilonu wystawienniczego przy ul. Bytkowskiej 1 na  
terenie Międzynarodowych Targów w Katowicach”**

**- WARSZAWA maj 2006 r. -**

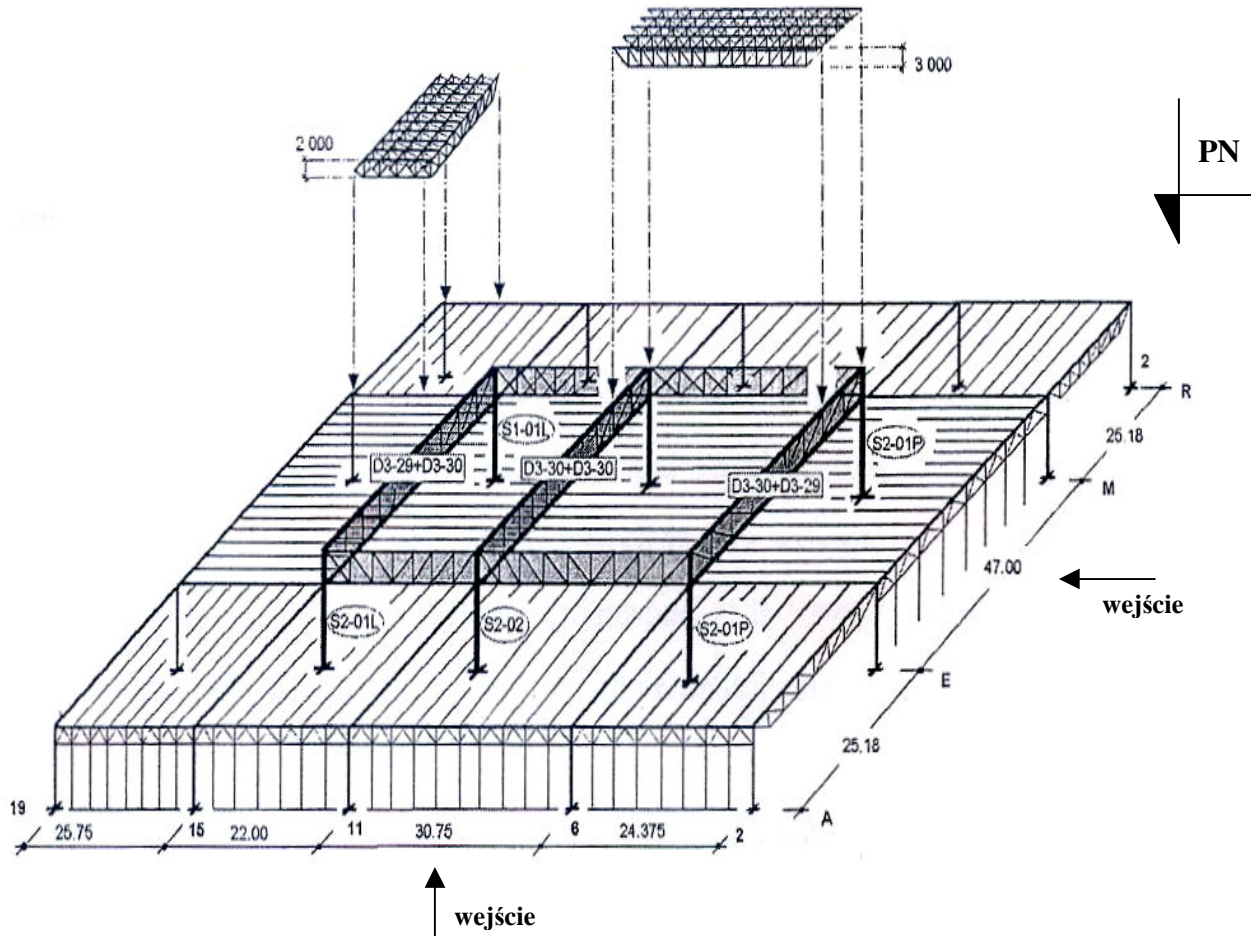
Rys. 1. Schemat przestrzenny konstrukcji nośnej pawilonu

Konstrukcję wsporcą dachu stanowiło 6 głównych słupów wewnętrznych, o rozstawie 47 m w kierunku poprzecznym oraz 30,8 m i 22,0 m w kierunku podłużnym, usytuowanych na obrysie części wyższej obiektu oraz 66 słupów zewnętrznych rozmieszczonych co około 6 m wzdłuż ścian zewnętrznych. Na słupach wewnętrznych oparte były 3 główne dźwigarowe podciąg o rozpiętości 46,25 m. W węzłach górnych dźwigarów oparte były wiązary i płatwie, które stanowią konstrukcję nośną dachu części wyższej hali. Na słupach wewnętrznych oparte były również podciąg drugorzędne (podłużne i poprzeczne o rozpiętości od 21,25 m do 30,0 m). Słupy hali wykonane były jako czterogałęziowe z rur okrągłych. Pasy górne i dolne oraz krzyżulce przypodporowe podciągów głównych wykonano w przekroju z 2 ceowników 220, pozostałe krzyżulce i słupki z rur kwadratowych 100x100x4. Wiązary i płatwie z rur kwadratowych 100x100x4 oraz 50x50x3. Konstrukcja wykonana była ze stali St3SX, St3SY i R45. Pokrycie hali stanowiła blacha fałdowa.
